Localisation : Ny (HOTTON)

Architecte : Philippe BOSQUEE, Marche-en-Famenne - Réalisation : 2006

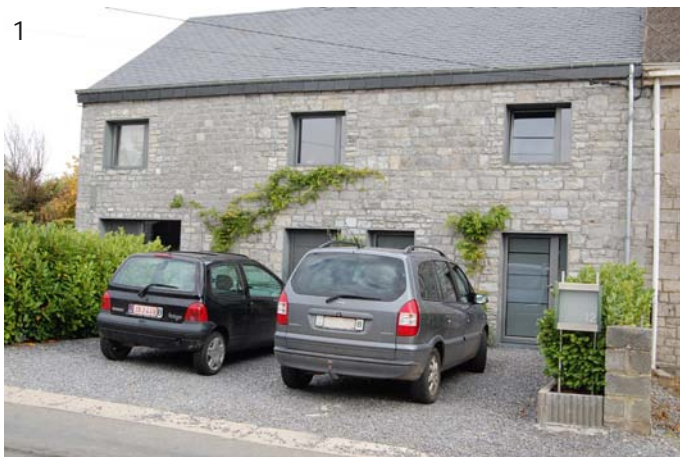
1 : la façade après travaux.

Sans chercher à retrouver un hypothétique état initial, l'architecte a privilégié l'**homogénéisation de la façade**, en supprimant les briques et le cimentage des encadrements. Un **encadrement métallique en acier galvanisé** finalise avec discrétion le nouveau contour des ouvertures réagréées avec de la pierre.

Ne comportant plus de croisillons, les **nouveaux châssis** rendent de la verticalité aux baies par une division intermédiaire asymétrique. Cette petite maison dispose ainsi d'un éclairage naturel satisfaisant tout en conservant un rythme régulier des ouvertures.

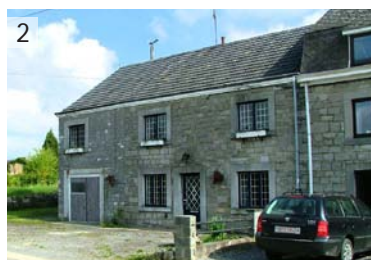
La **façade principale** de cette petite maison était **déstructurée** : les encadrements originels en pierre avaient été remplacés par des briques, elles-mêmes cimentées et surtout, les proportions des ouvertures avaient été modifiées, perdant ainsi leur caractère vertical traditionnel. Bref, il en résultait une **petite maison de village sans grand intérêt**.

2 : la façade avant travaux (Document P. Bosquée).
