Déplacements de la **faune aquatique**

CONTEXTE GÉNÉRAL

MISE EN PLACE D'UNE PASSE ADAPTÉE AUX PETITES ESPÈCES PISCICOLES (LAMPROIE DE PLANER, CHABOT, LOCHE FRANCHE, VAIRON) SUR SEUIL EXISTANT

AMÉNAGEMENTS
DE BUSES OU DE DALOTS

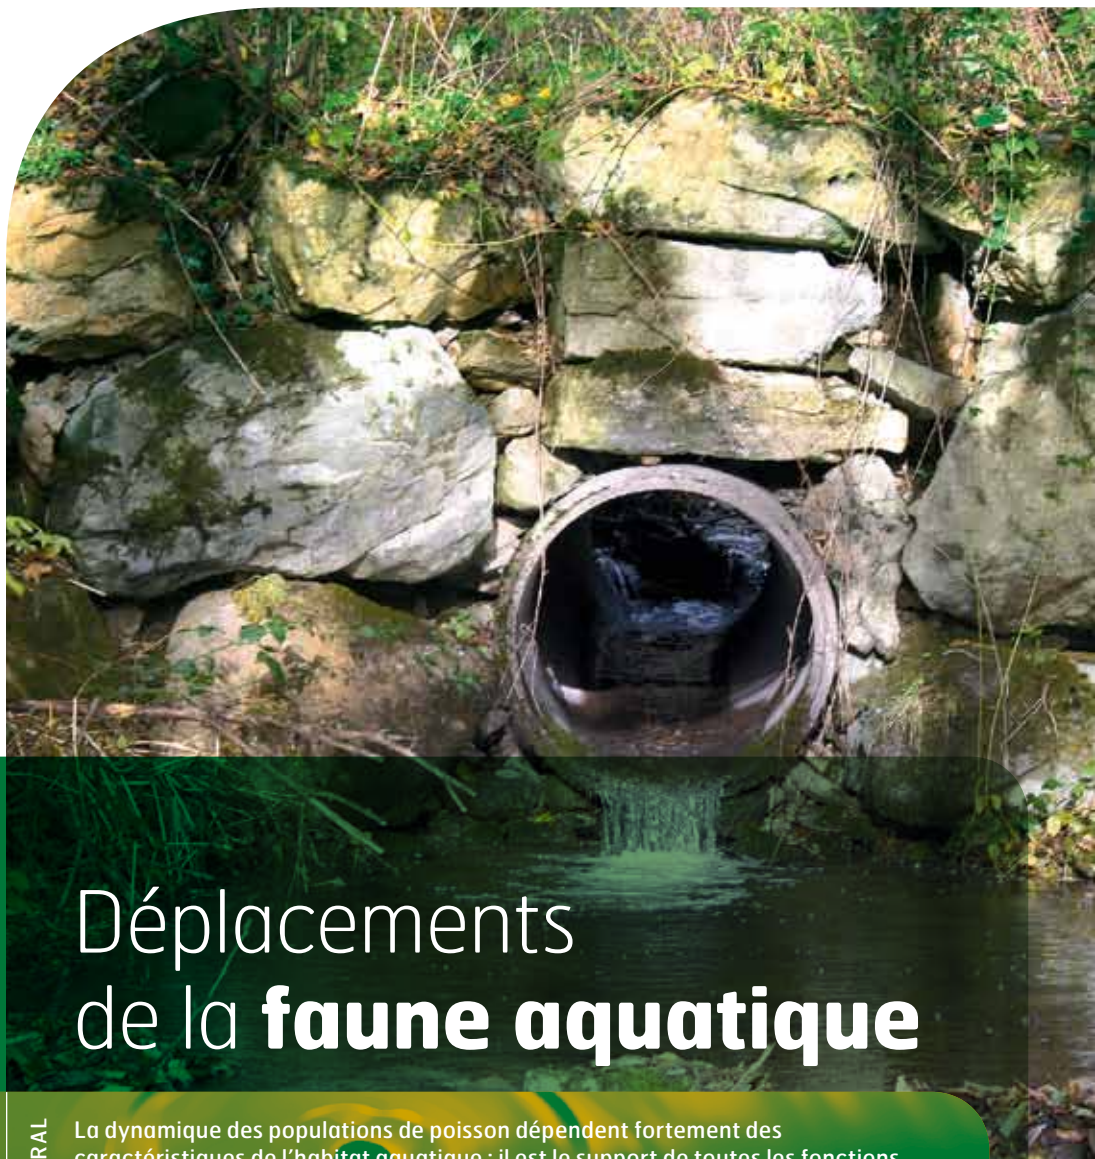
*Seuil maçonné avec présence
d'un radier à l'aval, cumulant chute
et absence de fosse d'appel.*

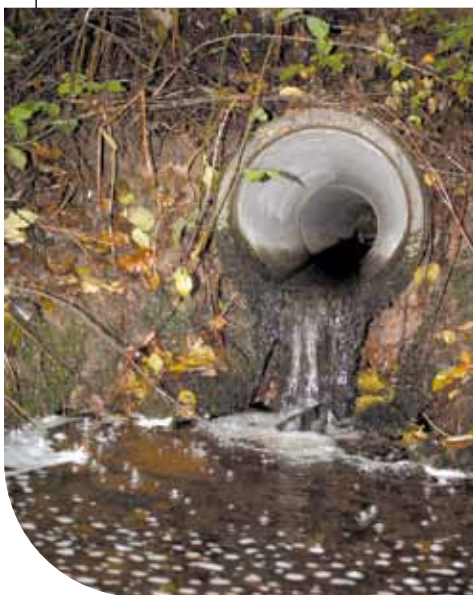
Les buses sont souvent sous-dimensionnées et réduisent ponctuellement la largeur du ruisseau causant une importante accélération du courant.

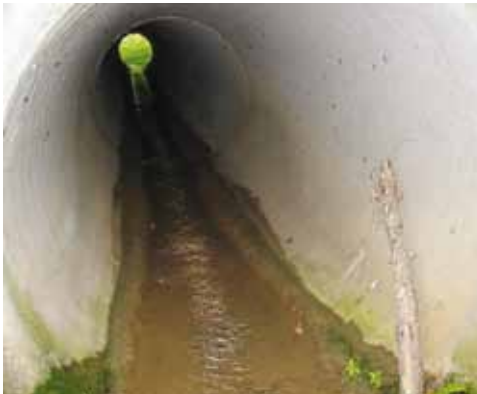
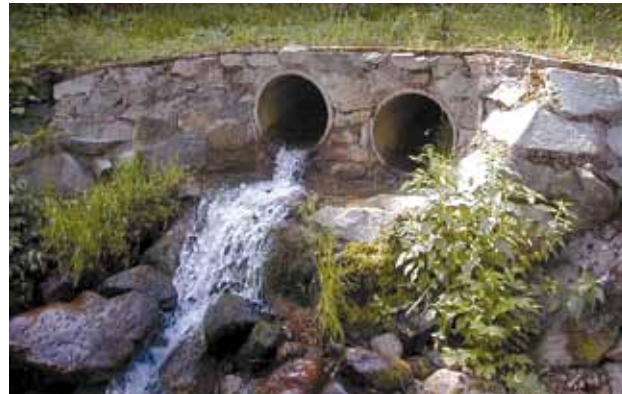
Vitesse maximale de nage pour différentes espèces lors de leur période de reproduction respective : fin d'automne pour la Truite fario, fin d'hiver pour le Chabot, printemps pour la Lamproie de Planer et Loche franche.

Paramètres à prendre en compte
pour la franchissabilité d'un ouvrage
(buse, dalot...).

La vitesse de courant dans une buse ou sur un radier est définie par la pente, la rugosité du fond et le tirant d'eau. La progression du poisson sera limitée par ses capacités de nage. L'activité de nage soutenue et l'activité de sprint ne peuvent être tenues qu'un temps limité (quelques secondes à quelques minutes) car elles font appel à des mécanismes anaérobies. La vitesse et la durée maximale de nage dépendent des caractéristiques propres à chaque individu au sein des différentes espèces (longueur, masse musculaire, forme des nageoires...), mais aussi des facteurs abiotiques comme la température de l'eau. Par exemple, une truite de 25 cm ne pourra parcourir que 4 m contre une vitesse de courant de 2 m/s dans une eau à 15° C. Le tirant d'eau devra également être supérieur à 1,5 fois la hauteur du corps du poisson. On admet communément une valeur minimale de 10-15 cm.

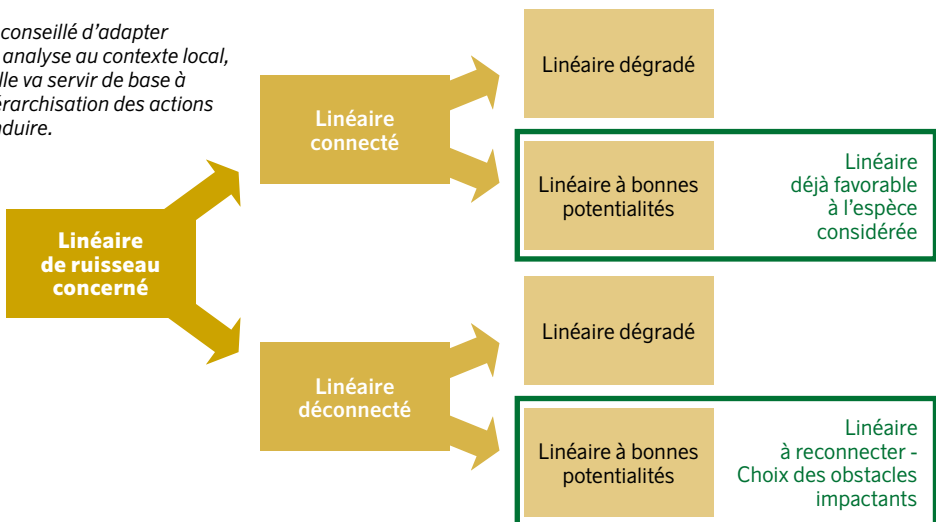
Exemple
de grille d'analyse
(COUASNÉ, 2003).

Potentiel de reproduction					
		nul	faible	moyen	élevé		
			0	1	2	3	
Potentiel d'accueil	nul	0	0	1	2	3	Linéaire à bonnes potentialités pour l'accueil des géniteurs ou la reproduction de l'espèce
	moyen	1	1	2	3	4	
	conforme	2	2	3	4	5

- A** Habitat très dégradé dont l'une des deux composantes est totalement nulle = enjeux faibles à nuls.
- B** Habitat peu dégradé présentant un intérêt non nul pour la reproduction = enjeux moyens.
- C** Habitat à fort potentiel d'accueil et à intérêt frayère variable mais toujours non nul = enjeux forts.

Il est conseillé d'adapter cette analyse au contexte local, car elle va servir de base à la hiérarchisation des actions à conduire.

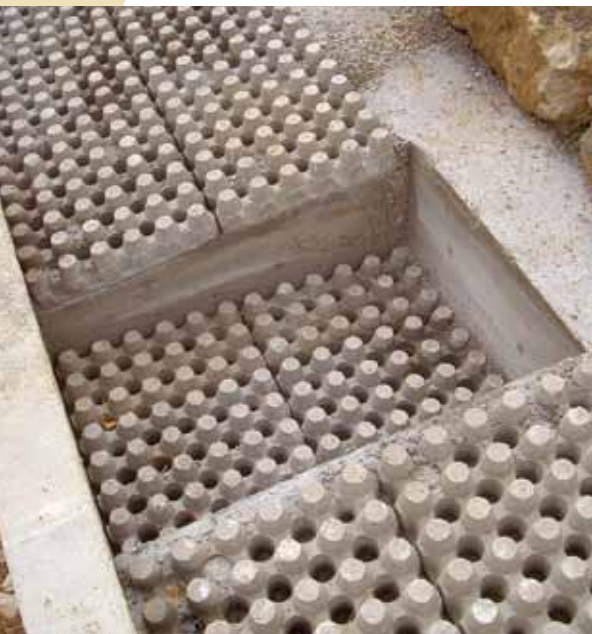
Le substrat offrant le meilleur rapport coût / efficacité / durabilité semble être les plots béton de type « Evergreen », proposés par l'entreprise SOTUBEMA.

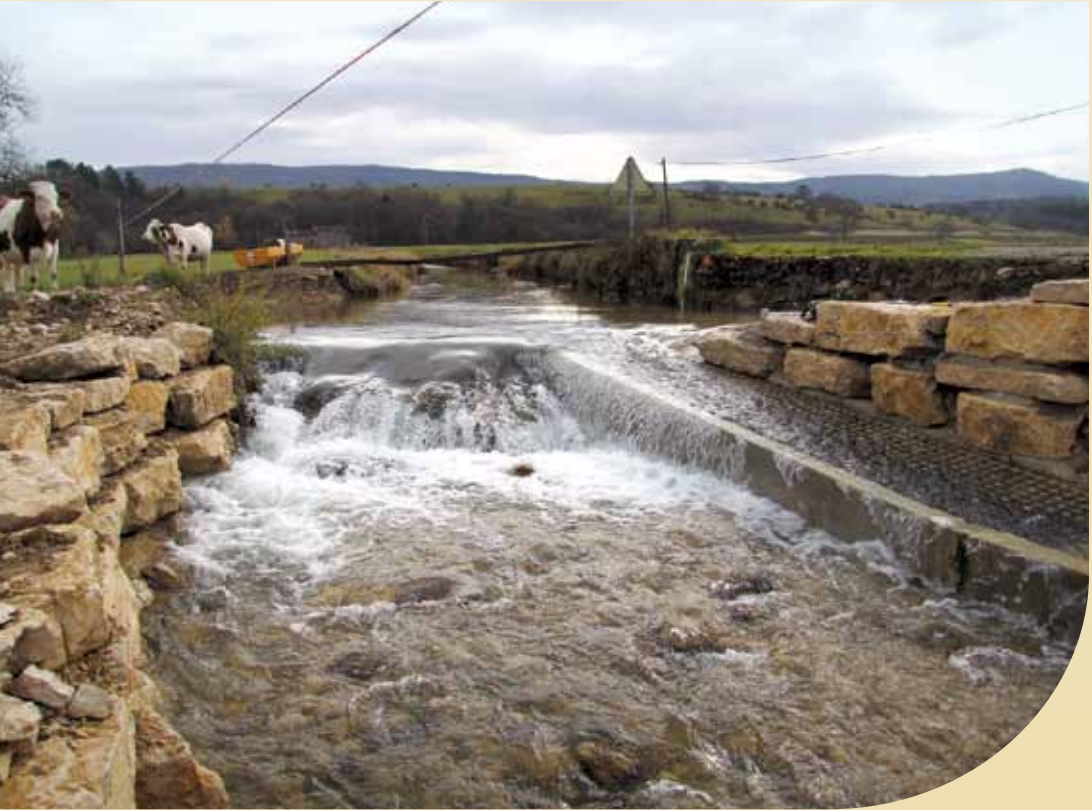
- Une pente globale de la passe de 8% maximum.
- La rampe doit être calée pour que le débit maximal observé soit de 37,5 l/s/m de largeur.
- La hauteur d'eau au dessus des plots "evergreen" ne doit pas excéder 1 à 1,5 fois la hauteur du plot. D'un point de vue hydraulique, le poids de la tranche d'eau pour une hauteur plus importante modifie le régime d'écoulement entre les plots. Pour garantir un fonctionnement dans

une amplitude de hauteur d'eau plus importante, il peut être envisagé de créer un pendage latéral au fond de la rampe.

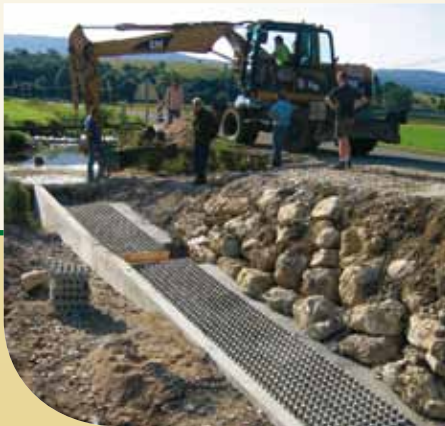
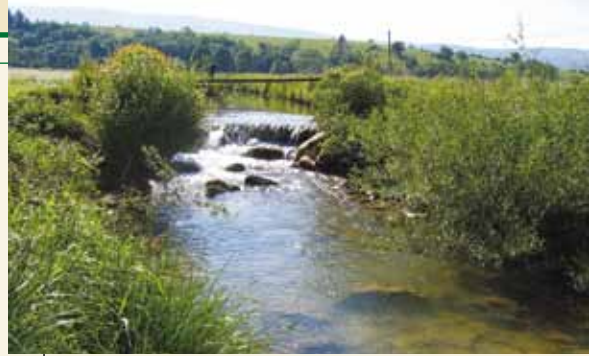
Le seuil forme une chute de 80 cm de hauteur.

La rampe est divisée en deux parties de 5 et 7 mètres de long présentant un pendage latéral de 15 %. Un bassin de repos a été aménagé à mi-passe.

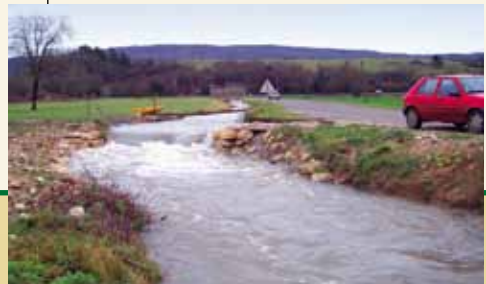
Les travaux ont nécessité la dérivation du ruisseau afin de court-circuiter un tronçon et de pouvoir travailler à sec.

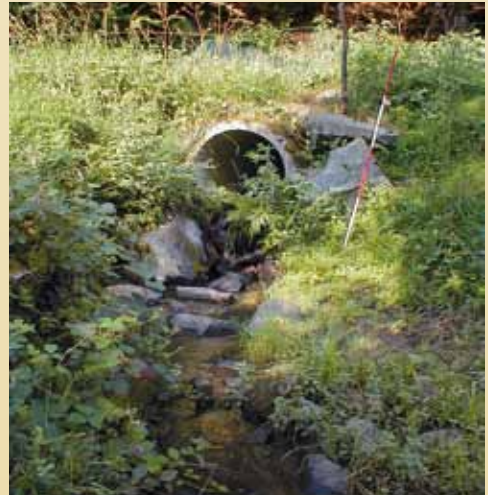
Chute aval générée par le passage busé du ruisseau de la Saint-Nicolas (90) avant son aménagement.

- un seuil de 60 cm de dénivellation en sortie de buse et l'absence de fosse d'appel,
- une pente et une faible rugosité à l'intérieur de la buse créant des conditions de vitesse d'écoulement trop élevées et uniformes à fort débit et une trop faible lame d'eau à faible débit. Vitesse mesurée avant aménagement = 3 m/s en eau moyenne.

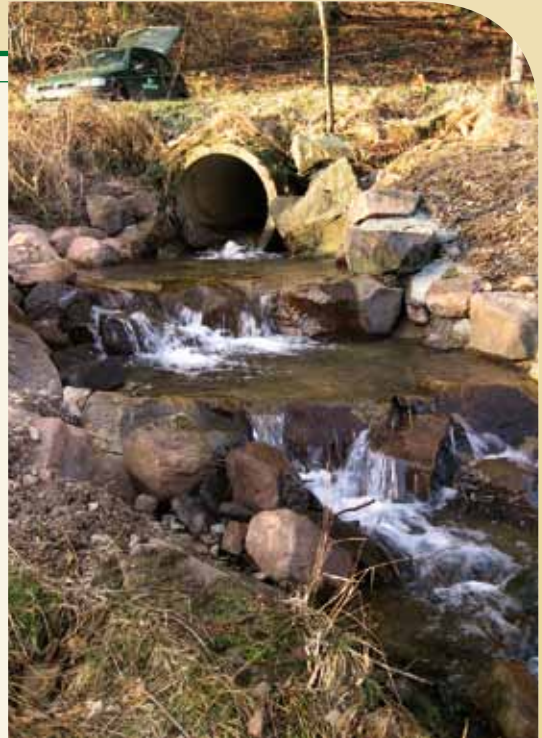
Aménagement de pré-bassins pour résorber le dénivelé aval de la buse.

Résorption de la chute d'eau en sortie de buse par l'aménagement de 2 bassins successifs :

- installation d'une dérivation temporaire pour permettre de travailler à sec et éviter les départs de laitance de ciment,
- création de 2 seuils en enrochement, liaison bétonnée, avec confection d'une « échancrure » pour concentrer l'écoulement à l'étiage,
- aménagement de chaque seuil avec une rampe en enrochement pour permettre aux marcheurs de trouver des points d'accroche,

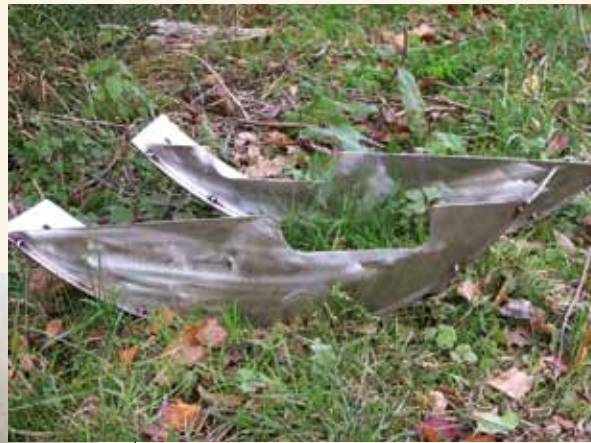
Détail des seuils en acier inoxydable.

Afin de diversifier et de ralentir l'écoulement laminaire, la buse a été équipée de 7 seuils (un tous les mètres) avec échancrures alternées. Les pièces, en acier inoxydable, ont été façonnées sur mesure et fixées à l'aide de tire-fonds.

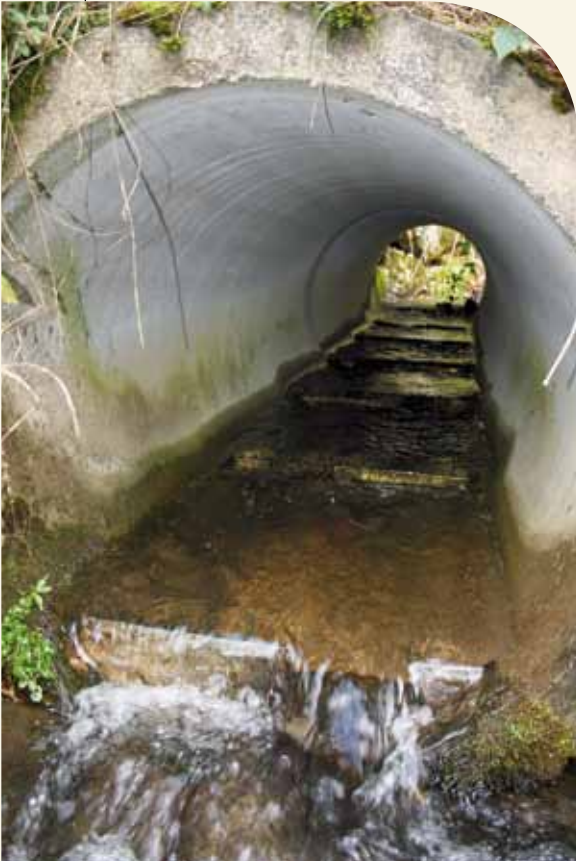
La faible lame d'eau ainsi que les vitesses trop élevées empêchent le déplacement des poissons.

Les seuils installés dans la buse réhaussent la lame d'eau, ralentissent l'écoulement et fixent le sédiment.

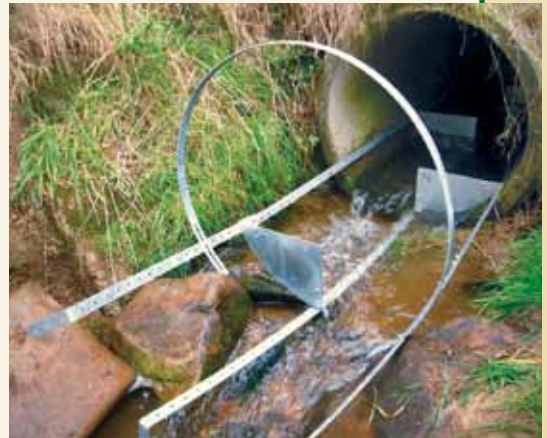
Ce système pré-monté se glisse dans la buse et permet de fixer les seuils sans pénétrer dans l'ouvrage. Technique réalisée par EDT.

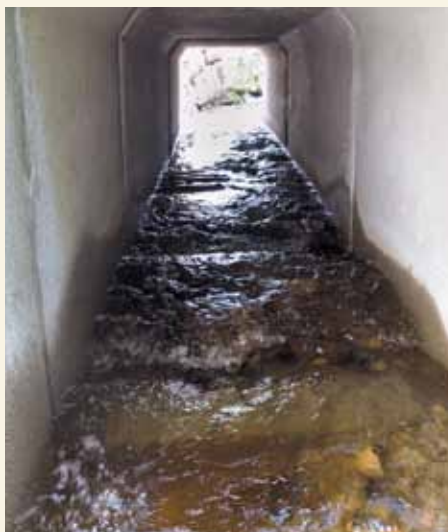
Vue amont du dalot du ruisseau d'Avau montrant les "barrettes" de fixation de sédiment.

- l'intérieur du dalot a été aménagé de "barrettes" transversales de 10 centimètres de haut, constituées de rebords de trottoir en ciment. Positionnées tous les mètres, ces "barrettes" fixent les sédiments et permettent de recréer un lit de ruisseau à l'intérieur de l'ouvrage.
- L'ouvrage a été positionné avec une pente de 3 %.
- L'aval de l'ouvrage est enterré jusqu'au sommet de la "barrette aval".
- Un seuil de quelques centimètres a été aménagé, un mètre à l'aval de l'ouvrage, de manière à nettement envoyer l'aval du dalot et à créer une fosse de dissipation de l'énergie évitant l'incision du ruisseau et l'apparition d'une chute infranchissable.

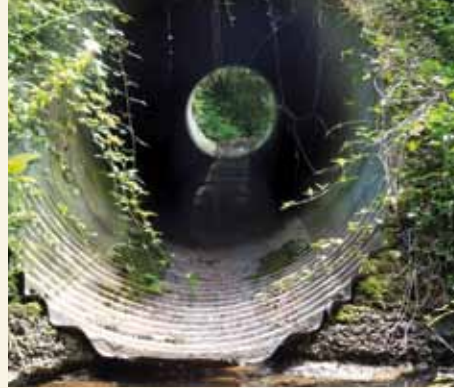
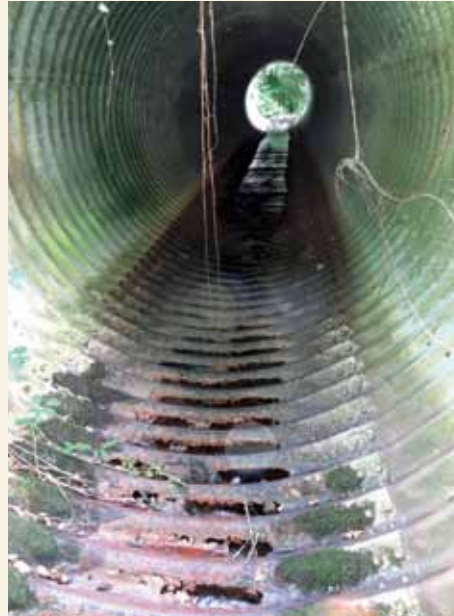
Il s'est avéré nécessaire de procéder au renforcement des extrémités de la buse, en amont et en aval. Le moyen le plus

simple et le plus efficace pour procéder au raidissement de l'extrémité d'une buse est la construction d'un perré de raidissement en béton armé. La liaison entre la buse et le perré doit être correctement assurée, par exemple au moyen de crochets d'ancrage en acier galvanisé qu'il est possible d'obtenir auprès des fournisseurs de matériels pour les buses métalliques

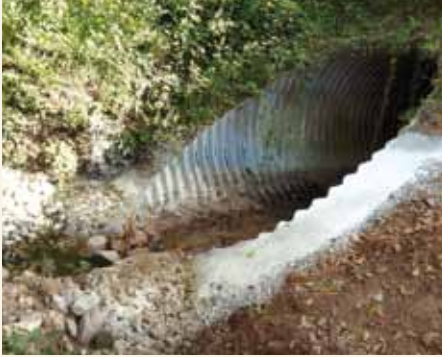
Il a été prévu par ailleurs, de rétablir la continuité piscicole à l'aide d'un tapis d'enrochements intégré au radier, et rétablir le profil en long à l'amont et à l'aval de l'ouvrage, avec des rampes en enrochements. Le tapis d'enrochement a été conçu comme « une passe naturelle » à enrochements régulièrement répartis. Le radier est à double échancrure car les écarts de débits d'étiage et de crue sont

importants. Dans un souci de rapport coût/efficacité, il a été choisi d'utiliser des bornes de trottoir en granite. Elles présentent l'avantage d'avoir toute la même surface plane face à l'écoulement, essentielle dans le dimensionnement de ce type de dispositif.

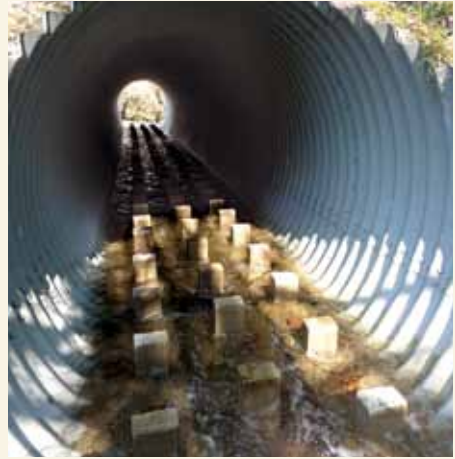
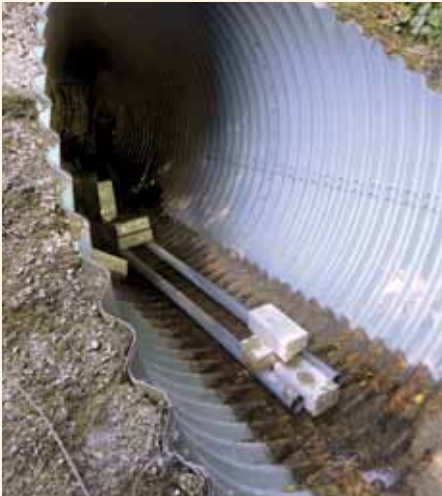
La buse sur le ruisseau de Montmain est située sous une route et est de grande dimension. Il n'était pas souhaité de couper la route pendant les travaux. La mise hors d'eau et la garantie du débit réservé dans ce cas ne sont pas chose aisée. Il a été proposé ici de faire passer tout le débit du ruisseau dans des tuyaux, qui ont été intégrés par la suite dans le radier béton.
