# Restauration physique d'un ruisseau

CRÉATION D'UN **NOUVEAU LIT**

RESTAURATION DES ÉCHANGES  
RUISSEAU / NAPPE **PAR REMÉANDREMENT**

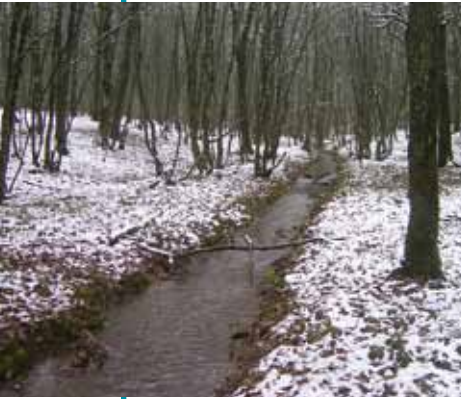
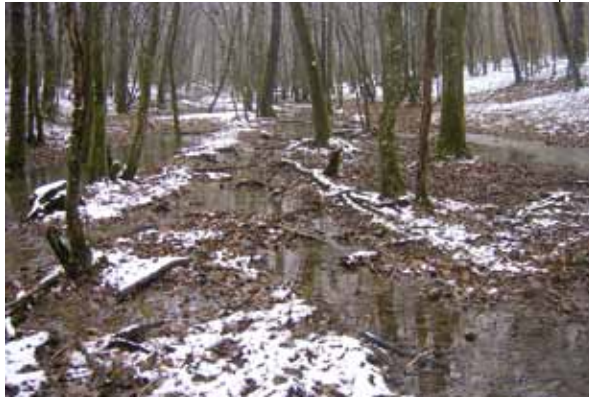
*Comparaison des échanges potentiels entre nappe et cours d'eau en période de hautes eaux. Le cours d'eau rectifié limite fortement la recharge hivernale de la nappe.*

Cours d'eau rectifié.

Cours d'eau et nappe après restauration.

Les effets des travaux hydrauliques sur la nappe d'accompagnement ont pu être clairement montrés en les comparant à des ruisseaux pour lesquels le tracé méandrique avait été restauré (Lucot et Degiorgi, 2008).

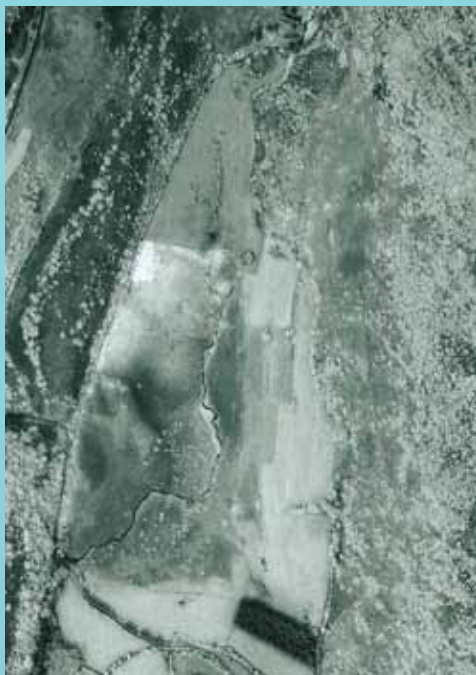
*Les photographies infrarouges, proposées par l'IGN, permettent de détecter les zones plus humides d'un terrain (zones plus sombres). Dans le cas du marais d'Ecrille (39), elles ont permis de mettre en évidence des tronçons abandonnés depuis plus de 200 ans et de servir de base au calcul du nouveau tracé.*

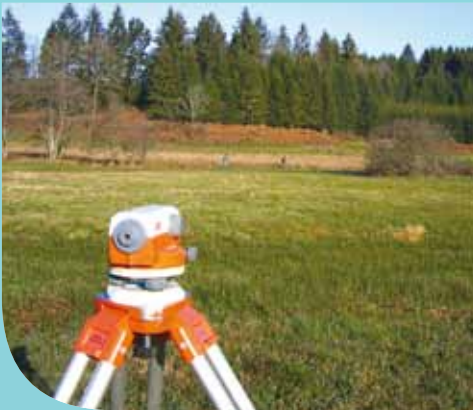
*L'utilisation d'un niveau de géomètre va permettre en phase finale de baliser le futur tracé en s'adaptant à la microtopographie du terrain, pas toujours perceptible à l'œil nu en période de végétation.*

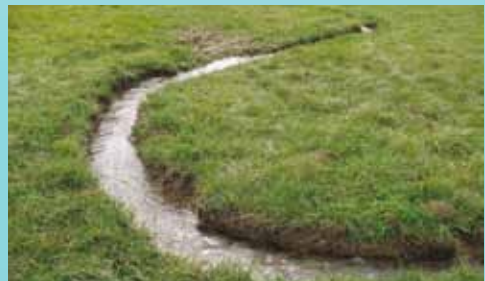
*Le lit est sous-dimensionné et les berges sont verticales pour permettre à l'érosion de recréer une diversité morphologique. Ici l'exemple du Merlue dans le marais d'Écrille (39).*

Dans le cadre du programme LIFE "Ruisseaux" la technique retenue a été de fortement sous dimensionner le gabarit du lit retracé de manière à lui laisser la possibilité de recréer un lit avec un gabarit conforme à sa puissance hydraulique. La surface mouillée du chenal permet l'écoulement du débit moyen du ruisseau.

Afin de permettre à l'érosion de faire son travail, le chenal a été créé avec les bords verticaux. Des berges inclinées seraient moins érosives et la restauration morphologique du ruisseau plus longue.

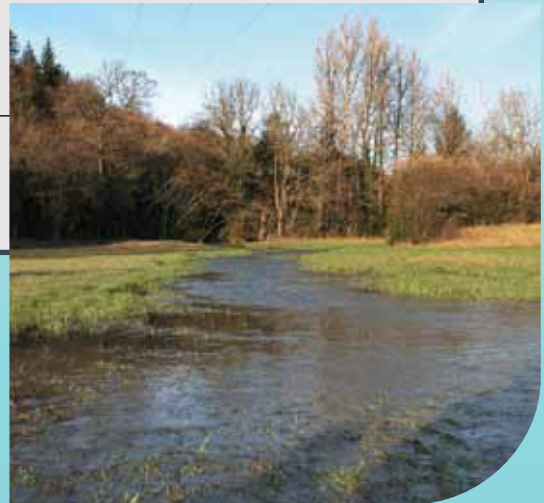
*Huit mois après les travaux, l'érosion n'a pas encore restauré un gabarit adapté au ruisseau. Les crues même faibles se traduisent aussitôt par des débordements.*

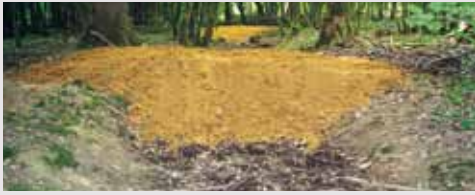
Les bouchons sont constitués d'un géotextile de rétention des fines, tendu sur un bardage de bois et placé au cœur d'un remplissage en tout-venant. Ce matériau est prélevé à quelques dizaines de mètres de distance, après décapage des 50 premiers centimètres du sol.

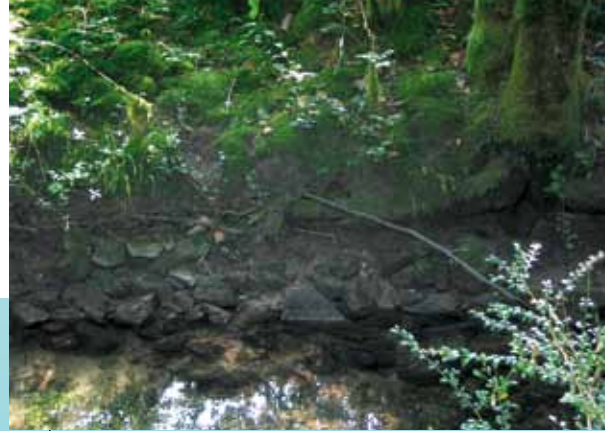
*Sur un cours d'eau sur élargi, les sous-berges sont rapidement exondées rendant le cours d'eau moins biogène*

Les travaux hydrauliques ou les extractions de granulats sont souvent la cause d'un élargissement et d'une incision du cours d'eau. En période d'étiage, la largeur du chenal est trop large pour le débit transitant. La lame d'eau est donc trop faible et les sous-berges ne sont plus ennoyées, donc plus fonctionnelles en temps que caches.

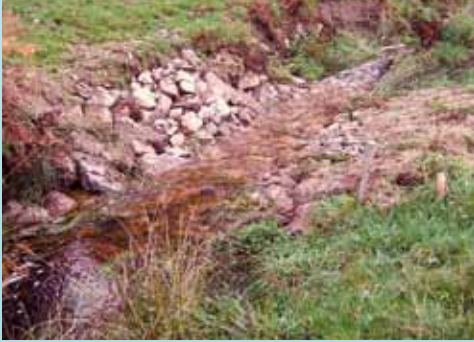
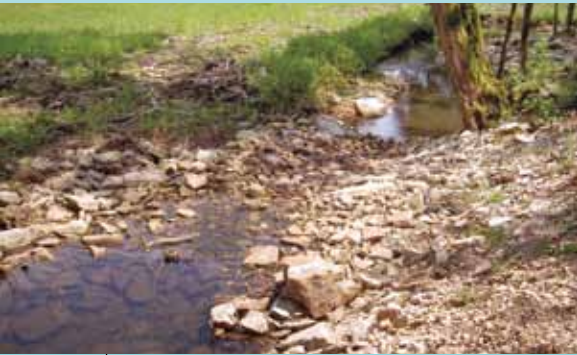
Rampe en pierres granitiques sur le ruisseau de Vaucorniau (Brassy, 58). 23 rampes ont été installées sur 450 mètres.

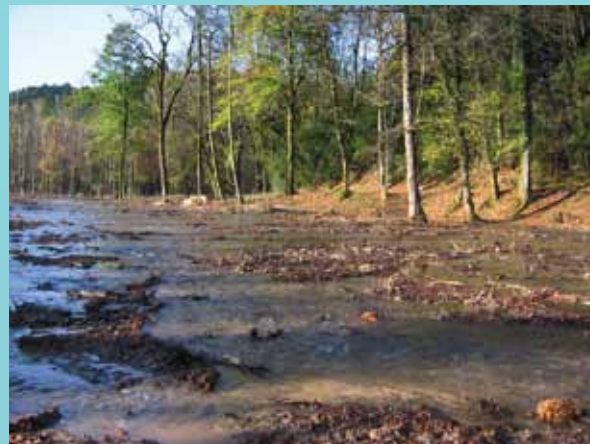
*En crue, le Merlue déborde sur une surface d'environ un hectare sur une zone anciennement enrésinée et où la forêt alluviale sera favorisée.*

Les aménagements visant à la restauration du ruisseau diminuent ses capacités hydrauliques par rapport à la situation perturbée. Les crues débordantes sont donc plus régulières. Il faut donc prévoir les principales zones d'expansion des crues en fonction des caractéristiques du terrain et de l'occupation des sols. Ces zones permettent également au ruisseau de libérer une partie de son énergie et ainsi de limiter les débordements dans les secteurs où l'on veut les éviter.
