La cense seigneuriale de Froidbermont se situe en Pays de Herve, dans un vallon classé. Cette ferme en carré reprise à l'inventaire du Patrimoine monumental de la Belgique vient de connaître une réaffectation partielle. Le projet est la preuve que ce type de rénovation peut concilier valorisation du patrimoine et nouvelles fonctions.

Localisation : Froidbermont (OLNE)

Architecte : Jacques GEERTS, Architectes
Urbanistes Valentiny & Associés

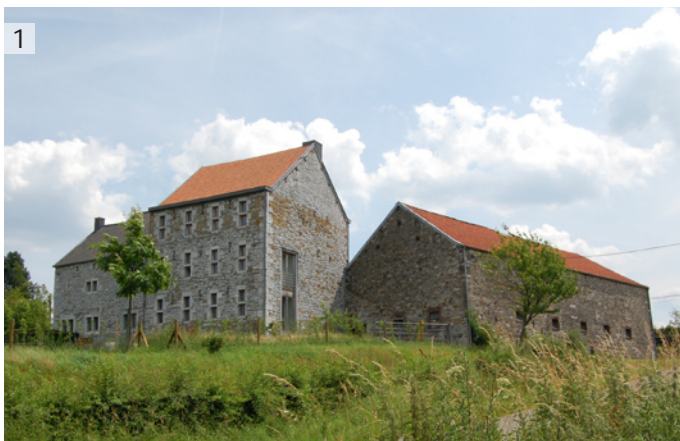
1 : la ferme après restauration.

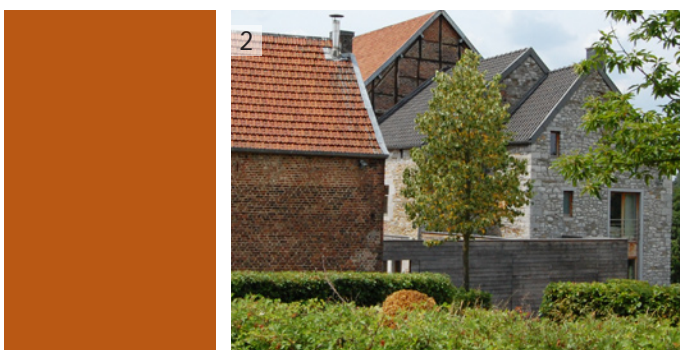
2 : Un pignon des corps de logis après restauration.

A l'arrière, le même principe d'exploitation des baies existantes a été adopté. Seuls les pignons, après la suppression d'annexes et d'un essentage, ont été percés, chacun d'une baie verticale. Le bois sert non seulement pour les nouveaux encadrements mais aussi pour les palissades structurant les espaces extérieurs et préservant l'intimité des parties privées. Ce nouveau matériau permet d'identifier les interventions contemporaines.

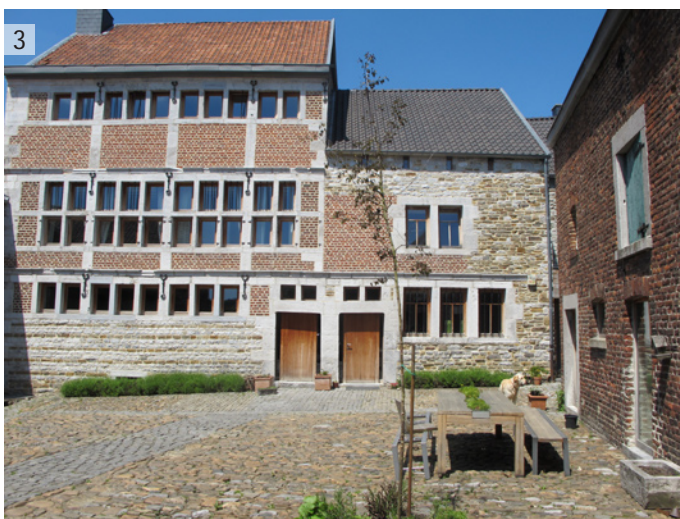
3 : la façade des corps de logis, côté cour, après restauration (document A.-S. Joassart).

Côté cour, la restauration du logis a permis un retour à une situation initiale pour les baies du rez-de-chaussée. Certains jours autrefois bouchés ont également été réouverts aux étages. Cette réouverture n'est pas complète mais a été réalisée en rétablissant l'équilibre de la façade.
