Localisation : Grand-Halleux (Vielsalm)

Architecte : Grégory Vandebussche

Réalisation : 2009 - 2011

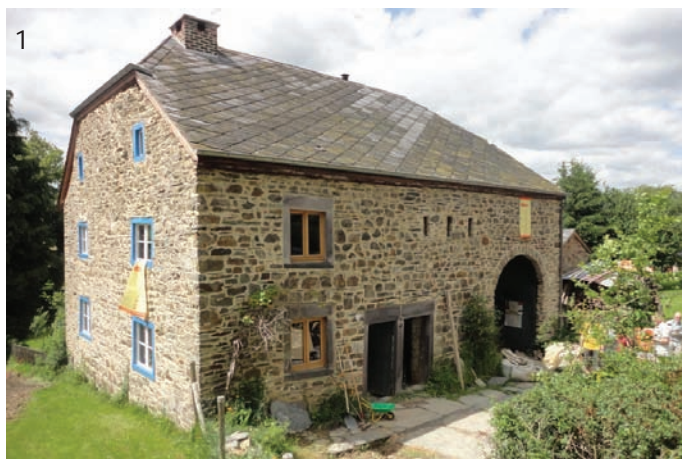
1 : vue générale du bâtiment rénové

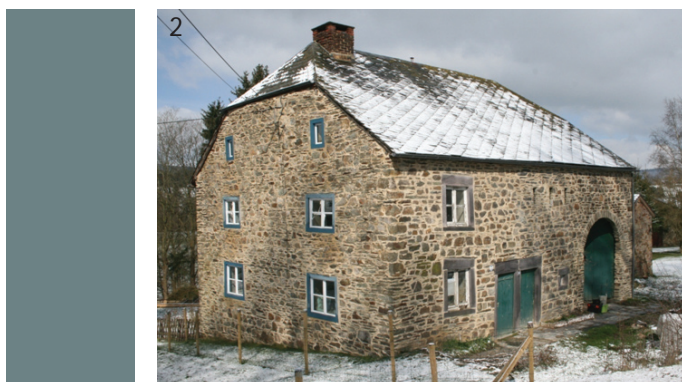
2 : vue de la ferme avant transformations (photo G. Vandebussche)

Le bâtiment concerné est une ancienne ferme ardennaise, composée de trois cellules abritant au sud le corps de logis, au centre les étables et au nord la grange. L'ensemble a été construit en 1839 et classé comme monument en 1974. Il correspond au modèle type d'une ferme ardennaise et n'a subi aucune intervention depuis sa construction. L'intérieur de la ferme recèle par ailleurs des éléments structurels et décoratifs intéressants : les plafonds à voussettes de torchis, la cage d'escalier et l'âtre notamment.

Les matériaux utilisés, la pierre en élévation (grès et grès schisteux), les cherbains en toiture et la pierre d'Otré pour les encadrements reflètent également la région d'appartenance de cette ferme.

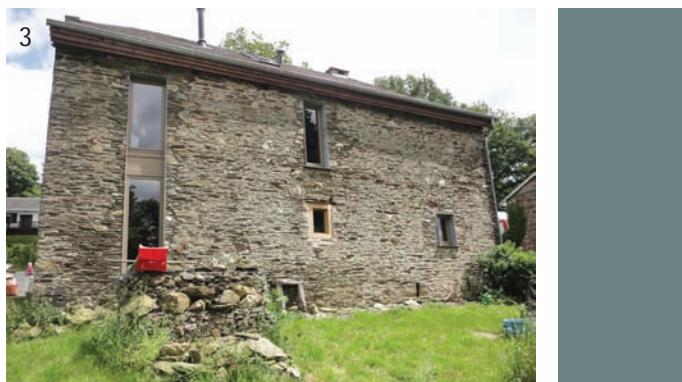
3 : vue de la façade arrière

En plus des fenêtres de toit, des percements ont été réalisés pour augmenter l'éclairage naturel du bâtiment et pour optimiser les apports solaires. Dans un souci de préservation du patrimoine, ils sont tous localisés sur la façade arrière, exposée à l'ouest, et adoptent une expression contemporaine qui permet de les différencier des ouvertures traditionnelles.

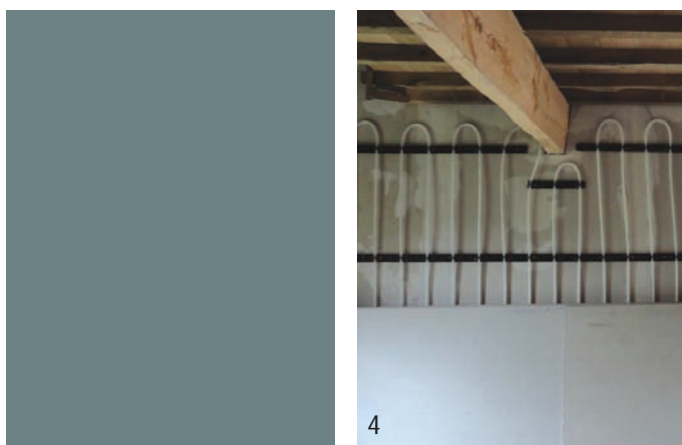
4 : chauffage et isolation par l'intérieur

Le choix s'est porté sur l'isolation de certaines parois uniquement, celles qui étaient les moins bien exposées, et par l'intérieur du bâtiment de manière à préserver les façades. De même, la toiture a été isolée par une mince couche de polyuréthane de sorte à ne pas en augmenter trop son épaisseur. Une chaudière au gaz à condensation alimente le système de chauffage soit par le sol, soit par les parois isolées. Ces améliorations ont été réalisées en complément de l'isolation des sols.
