Localisation : Hodister (RENDEUX)

Architecte : Stéphane GAILLIEZ, Plan 7

Réalisation : 1998 / 2009

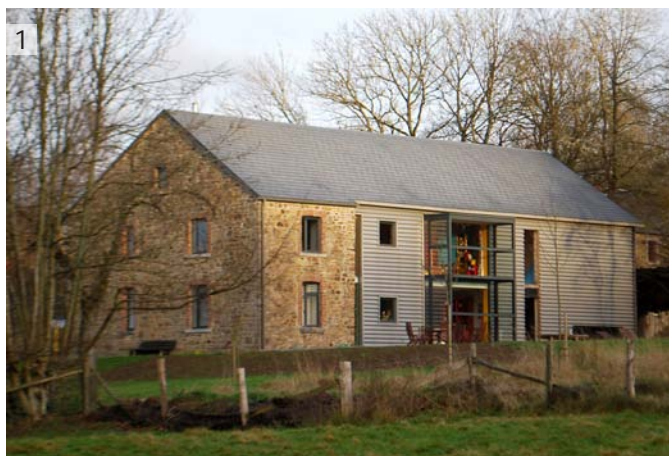
1: la façade arrière actuellement.

En façade arrière, la maçonnerie de grès a partiellement cédé sa place à un parement métallique composé d'un bardage de tôles d'acier fixé sur un lattage en cèdre. Ce matériau, facile à découper, permet des aménagements ultérieurs, comme le percement de baies.

La jonction entre la pierre et le revêtement en tôles se fait par un bandeau vitré. L'éclairage est également assuré par une avancée vitrée tournée vers le jardin. Ce volume qui allie verre et structure métallique s'ouvre sur le séjour et la chambre.

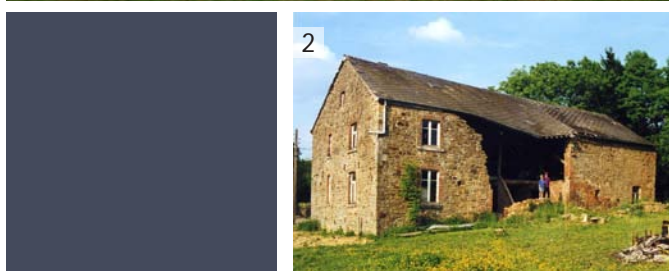
2: la façade arrière avant travaux.

A la base du projet, un bâtiment dont une partie des maçonneries était en mauvais état, voire écroulée. Le parti pris du maître de l'ouvrage et de l'auteur du projet était de conserver les lignes générales du volume tout en adoptant des matériaux contemporains et moins onéreux pour la restauration.

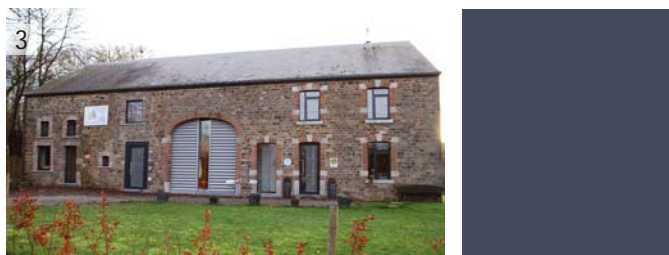
3: la façade avant actuellement.

Les tôles d'acier se retrouvent en façade avant où elles se substituent aux panneaux de la porte de grange, laissant intact l'encadrement initial. Une baie verticale occupe la partie centrale et apporte de la lumière en toute discrétion.

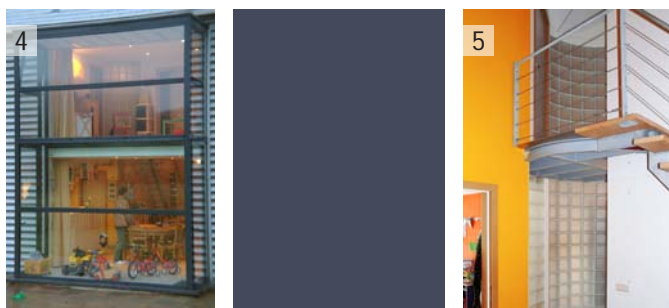
4: l'avancée vitrée à l'arrière du bâtiment.
