Localisation : Rachecourt (Aubange)
 Architecte : G. Jacquemain (Trema)
 Réalisation : 2010-11

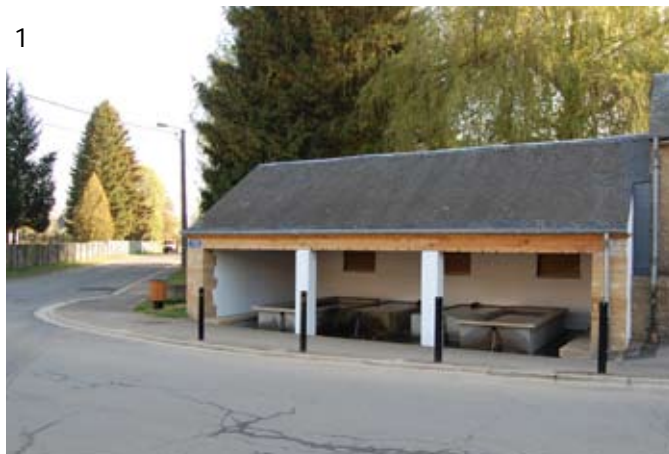
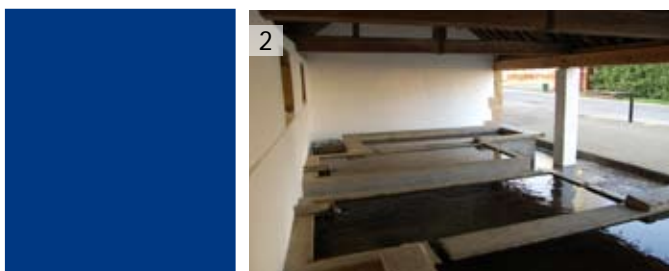
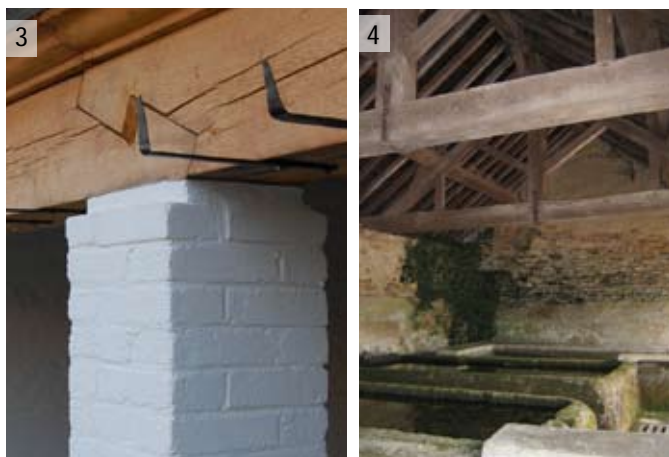
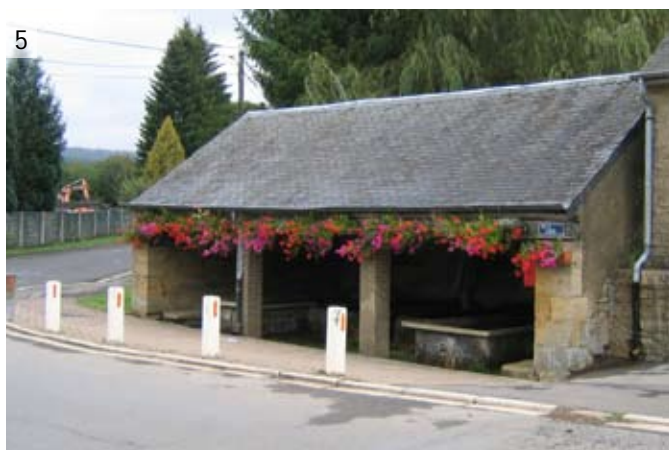
- 1 : vue du bâtiment et de l'espace-rue après travaux.
 2 : intérieur du lavoir après restauration des bacs à eau.
 3 : colonne après application de l'enduit et poutre avec un trait de Jupiter.
 4 : état de l'intérieur du lavoir avant travaux.
 5 : vue d'ensemble de l'état du lavoir avant travaux.

Un travail sur l'étanchéité a été réalisé en premier lieu afin de résoudre le problème de l'humidité. L'ensemble des murs ont été décapés puis ragrés au moyen d'un enduit blanc de chaux grasse typique de la région, affleurant avec les parties apparentes des pierres calcaires bajociennes. Les bacs ont également été nettoyés, et les battoirs en pierre de France ragrés. Un badigeon blanc de finition a été appliqué sur les colonnes en maçonnerie de briques de laitier.

La panne sablière et la corniche en bois ont été remplacées par des poutres et profils identiques à l'existant. Des ardoises de rive ont été placées en pignon sur les abouts des vernes existantes afin de mieux les protéger.

Enfin, un discret mais efficace réaménagement des abords a été effectué. Les anciens poteaux de délimitations ont été remplacés par un petit nombre de potelets réalisés en aluminium de fonderie et le tarmac a été remplacé par des pavés autobloquants.
